Inventering och riskklassning av förorenade områden i Öna och Östnor

Surveying and risk classification of contaminated sites in Öna and Östnor

EXAMENSARBETE, 20 p, D-nivå

Institutionen för markvetenskap
Avdelningen för markkemi och jordmånslära
Examens- och seminariearbeten Nr 68

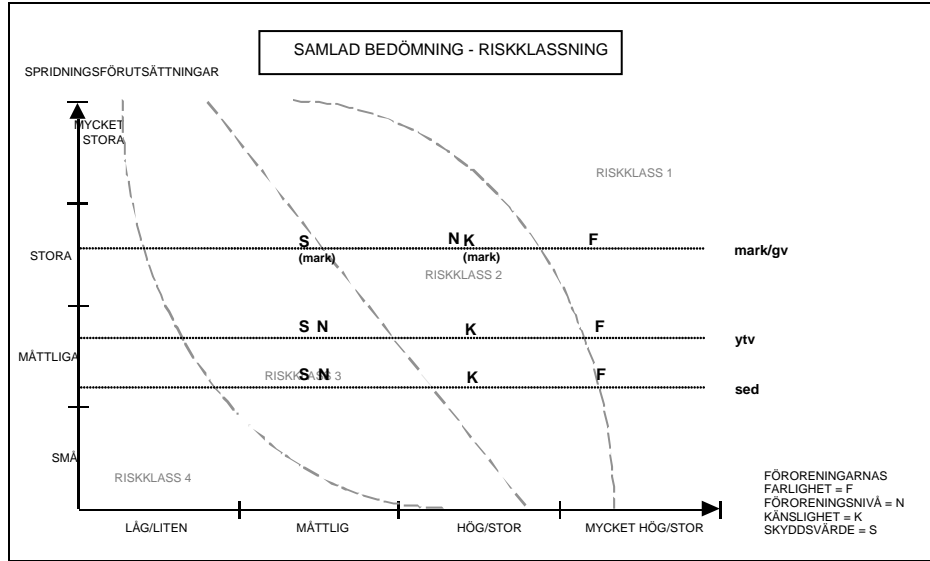
Bröderna Erikssons metallfabrik

Markens föreningsnivå uppskattas till stor. Detta grundas på att ytbehandling utförts inom fastigheten mellan 1947 och 1984/85. Cyanidhaltiga förkopplingsbad användes fram till 1983 utan reningsanläggning. Avloppsvattnet gick orenat till en bäck som mynnar ut i Önanoret. Bäckens omges av myrmark som kan tänkas samlat upp föroreningar eftersom organiskt material har hög förmåga att binda vissa föroreningar. Föreningssnivån i sedimentet uppskattas till måttlig medan ytvattnets föreningsnivå antas vara liten eftersom verksamheten idag inte medför något utsläpp av avloppsvatten till bäcken.
